UNTERSUCHUNG EINES EISERNEN BOLZENS DER BREMER HANSEKOGGE

VON FRITZ BÖRSIG

Der Vorderstevan der Bremer Kogge ist zweiteilig ausgeführt und besteht aus einem Innenstevan, an dem die Bootsplanken durch Nagelung befestigt sind, und einem längeren und stärkeren Außenstevan, der die Plankenenden schützt. Die beiden Stevan waren durch vier starke Eisenbolzen miteinander verbunden. Zwei dieser Bolzen wurden bei der Bergung der Kogge 1962 aufgefunden, und zwar der untere, gerechnet vom Kiel, und der dritte. Beide Bolzen sind schwach konisch (Abb. 1). Der untere Bolzen hat bei einer Schaftlänge von 504 mm einen Durchmesser am oberen Ende von 43/46 mm, am unteren Ende von 19 mm. Am Kopf befindet sich ein Flansch von 78/81 mm Durchmesser, der der Beschaffenheit nach angestaucht worden ist (Abb. 2). Am unteren Ende ist der Bolzen mittels einer Unterlegscheibe und eines Keiles von 10/11 mm Dicke, 10/19 mm Breite und 130 mm Länge verkeilt. Der Bolzen 3 hat an dem einen Ende einen angestauchten Rundkopf von 71/76 mm Durchmesser, eine Länge von 800 mm und eine schwach konische Form von 45 auf 41 mm Durchmesser. Das errechnete Gewicht beträgt ca. 9,5/10 kg. Von diesem Bolzen ist das Ende mit dem

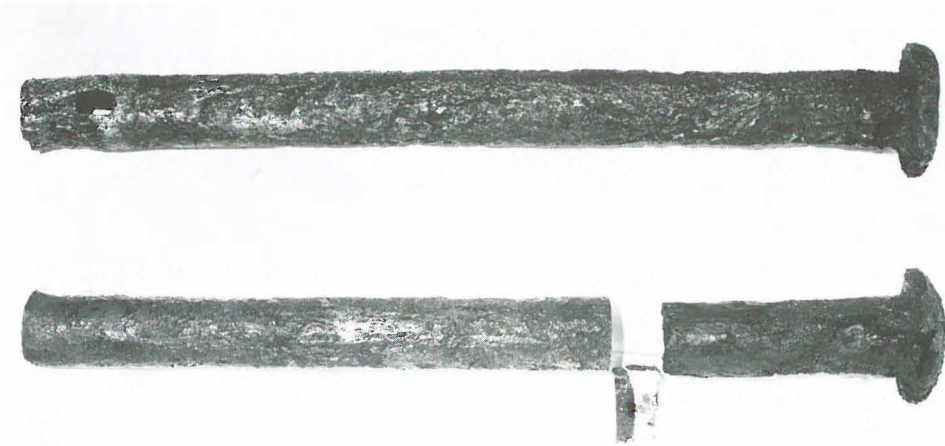
Abb. 1 Die zwei gefundenen Vordersteven-Bolzen der Hansekogge. (Foto: Laska, DSM)

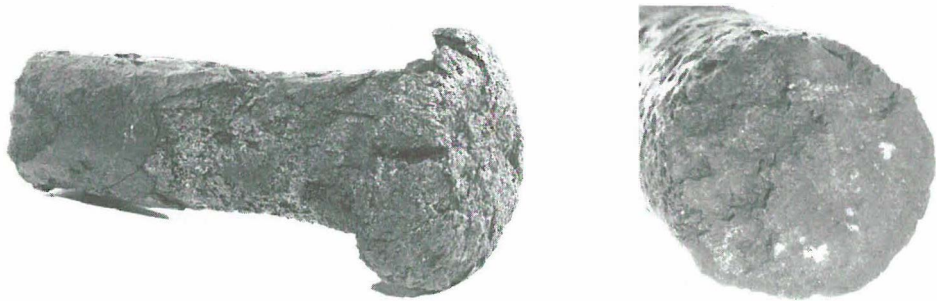
Ein 25 mm langer Abschnitt dieses Bolzenstückes mit der Bruchfläche lag zur Untersuchung vor. Die Bruchfläche liegt etwa senkrecht zur Bolzenachse. Sie war bei der Bergung der Teile aus dem Weserschlamm 1962 mit einer schmierig-schlammigen, dunklen Rostschicht bedeckt. Nach längerem Lagern an der Luft und Trocknen hatte der Rost infolge Oxydation und Alterung eine normale dunkel-rostbraune Färbung angenommen. Die Bruchfläche ist unregelmäßig, muschelig-narbig und zerklüftet. Auch die Oberfläche des zylindrischen Teiles weist tiefe Rostnarben und streifige Struktur auf. Aus der Beschaffenheit der Bruchfläche, besonders dem Befund bei der Bergung, ist zu schließen, daß es sich um einen im wesentlichen verformungslosen Spröbruch handelt, der mit Sicherheit nicht erst bei der Bergung der Kogge aufgetreten ist, sondern schon zu einem wesentlich früheren Zeitpunkt, etwa bereits beim Eintreiben des Bolzens beim Bau der Kogge, was jedoch wenig wahrscheinlich ist, oder im Laufe der Havarie, bei einer möglichen versuchten und mißglückten mittelalterlichen Bergung.

Abb. 2 (links) Gestauchtes Kopfbende des gebrochenen Bolzens. (Foto: Laska, DSM)

Abb. 3 (rechts) Bruchstelle des defekten Bolzens. (Foto: Laska, DSM)

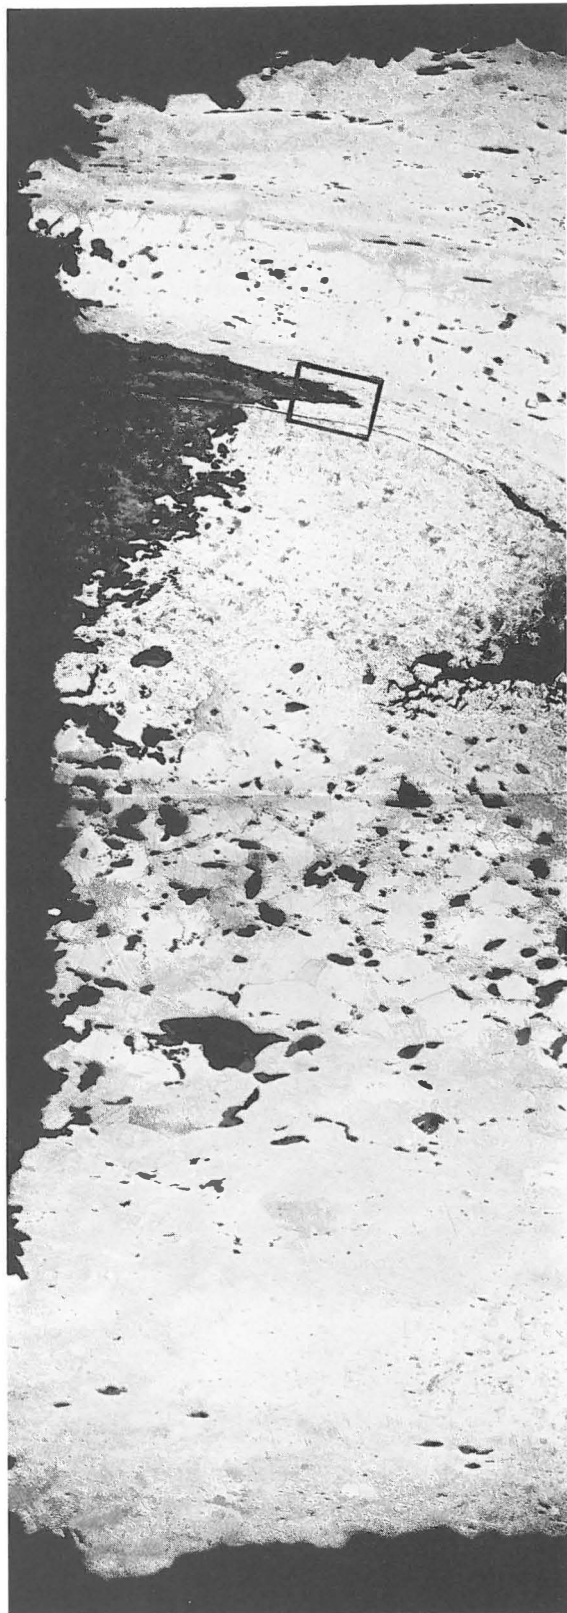
Die Abb. 4 zeigt die Gefügeausbildung an der Bruchkante des Axialschliffes über die ganze Dicke des Bolzens. Sie läßt stark unterschiedliche Gefügeausbildungen im Bereich der beiden Ecken A und B erkennen. Besonders im mittleren Bereich und zur Ecke A hin ist die Schlifffläche durchsetzt mit zahlreichen teils rundlichen, teils gestreckten Schlackeneinschlüssen.

sen, die für mittelalterliches Renneisen typisch sind. Im Bereich der Bruchkante sind darüber hinaus Reste des Rostbelages undeutlich sichtbar. Besonders auffällig ist der nahe der Ecke A von der Bruchfläche aus tief eindringende Rostkratzer. In seinem Bereich sind auch deutliche Verformungen erkennbar, die jedoch nicht vom Bruch des Bolzens herrühren, sondern vom Schmiedevorgang. Wie ein vergrößerter Ausschnitt am Auslauf des Rostkraters zeigt (Abb. 5), hängt diese Verschmiedung augenscheinlich mit einer Schweißnaht zusammen. Oberhalb der Rostfurche bzw. in deren Verlängerung zeigt das Gefüge fast reinen Ferrit, unterhalb ist auch deutlich Perlit, teils an den Korngrenzen, teils in Form selbständiger kleiner Körner im Gefüge erkennbar. Es sind hier Luppenteile unterschiedlicher Zusammensetzung hinsichtlich des Kohlenstoff-Gehaltes miteinander verschweißt worden. Während also das Gefüge im Bereich der Ecke A deutlich Verformungen durch das Verschmieden sowie Gefügeunterschiede zeigt, besteht es im Bereich der Ecke B fast ganz aus Ferrit.

Abb. 4 Axialschliff
an der Bruch-
kante des
Bolzens.
 $V = 5:1$.
Ätzung:
2% alkohol.
 HNO_3

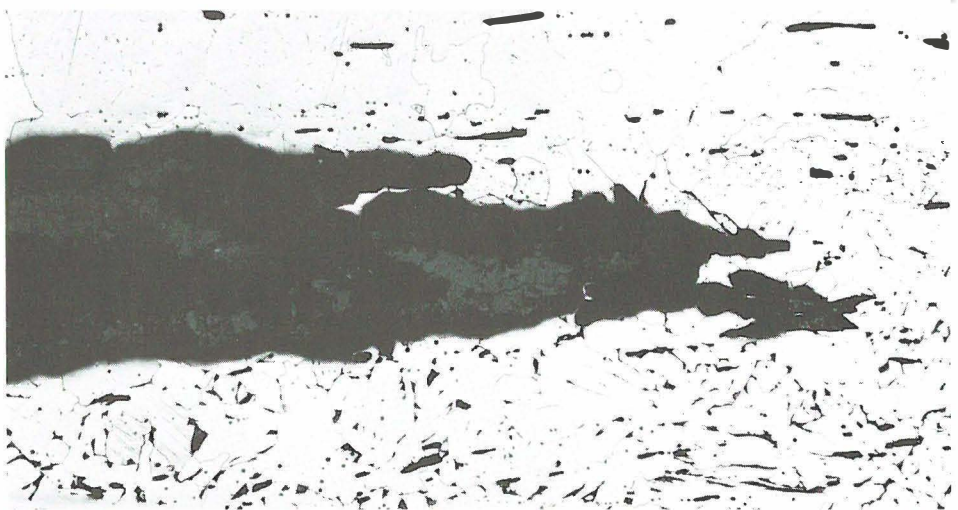
Abb. 5 Vergrößerter Ausschnitt aus Abb. 4. 50:1

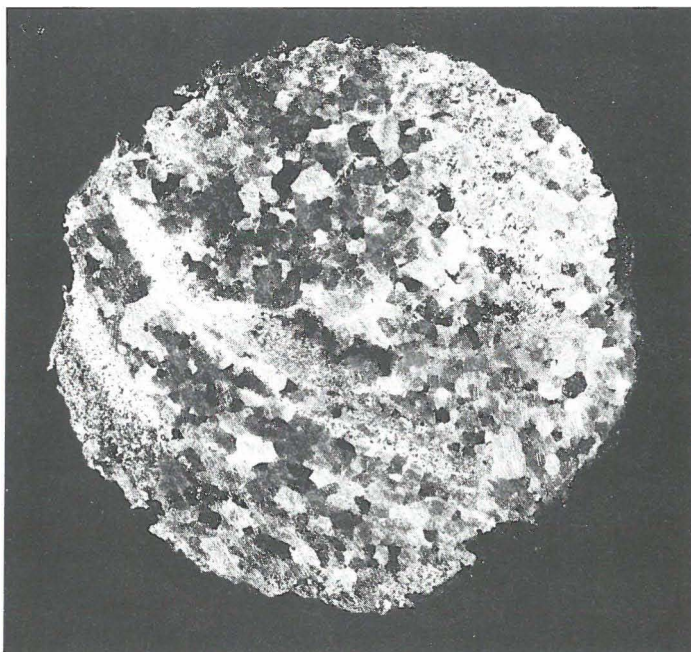
Starke Gefügeunterschiede zeigt auch der in etwa 20 mm von der Bruchfläche entfernt entnommene Schliff über den Bolzenquerschnitt (Abb. 6). Hier sind im Gefüge zwei deutlich herausfallende Schweiß-Schmiedefalten erkennbar, von denen die eine auch in dem Längsschliff an der Ecke A angeschnitten ist. Es ist durchaus möglich, daß sich diese Schweiß-Schmiedefalte bis zur Bolzenoberfläche erstreckte und hier durch Kerbwirkung den Ausgang des Bruches des Bolzens bildete.

Abb. 6 Gefüge
über dem
Querschnitt
des Bolzens.
Ätzung: 10%
alkohol.
 HNO_3 .
 $V = 1.9:1$

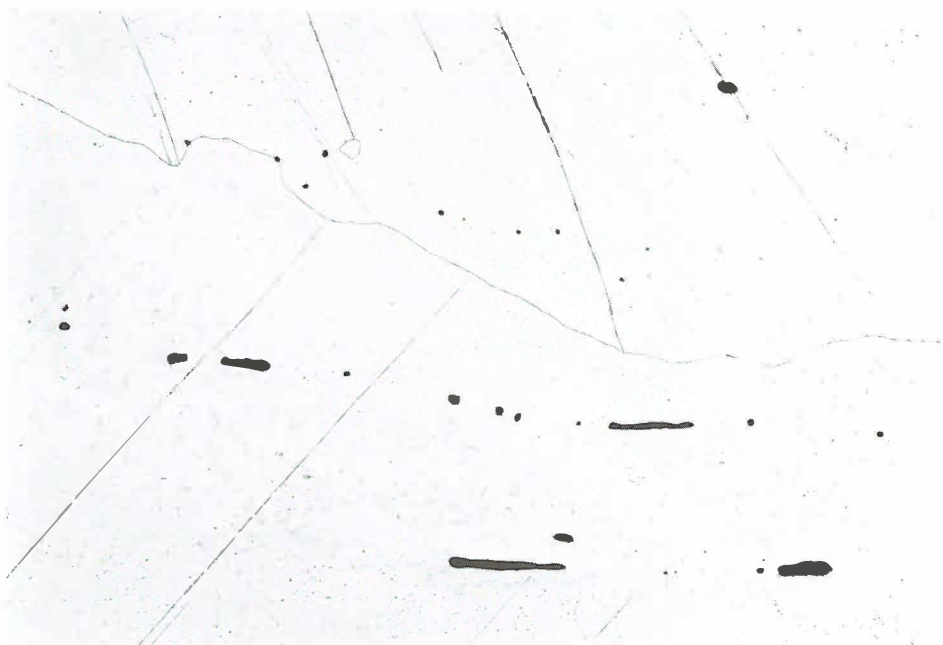
Abb. 7 100:1

Bei der weiteren mikroskopischen Untersuchung der Schliffe wurden beträchtliche Gefügeunterschiede erkannt, wie ein Vergleich der Abb. 7 – grober Ferrit mit Gleitlinien und Seigerungen –, Abb. 8 – feinkörniges Ferrit-Perlit-Gefüge – und Abb. 9 – Widmannstätten-sches Gefüge – erkennen läßt. Die Gefügeunterschiede geben Hinweise auf die Schmiedung und Weiterbehandlung des Bolzens.

Abb. 7–9 Unterschiedliche Gefügeausbildung an verschiedenen Stellen der Schliffe. Ätzung: 2% alkohol. $\text{HN}\bullet_3$
